### 1. Dane rejestracyjne:

| Marka, typ, model: | Mercedes Benz W210 |

### 3. Ocena stanu

Oględziny pojazdu odbyły się w dniu 11 lutego 2020 roku, w Katowicach przy siedzibie Śląskiej Wojewódzkiej Komendzie Ochotniczych Hufców Pracy, w obecności jej pracowników.

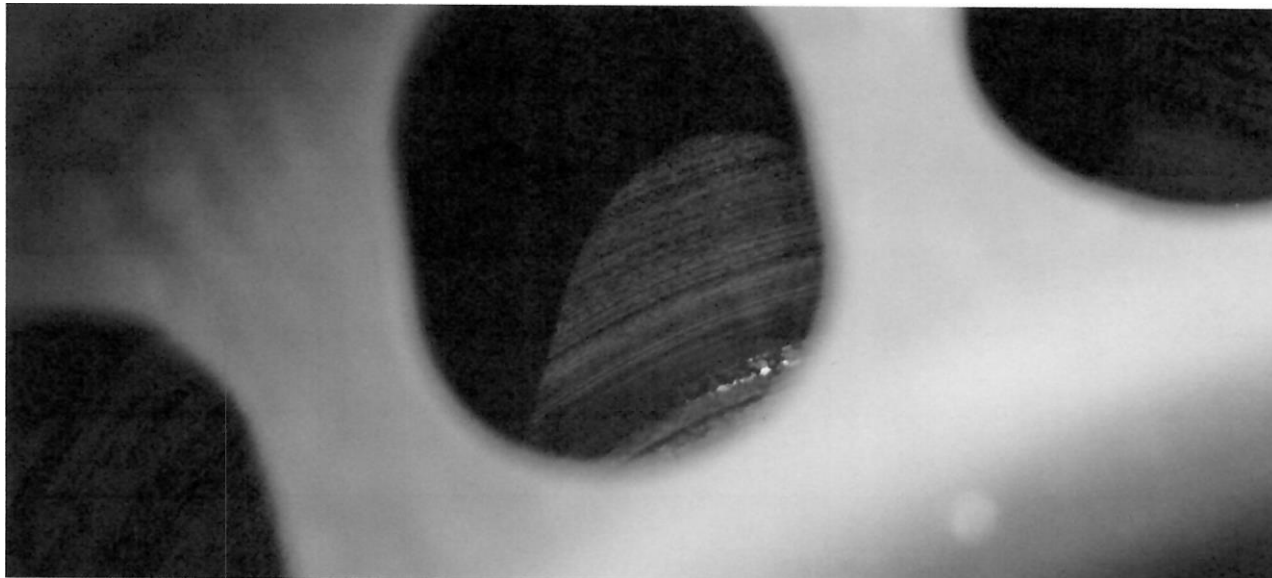
fot.5 skorodowany układ hamulcowy.

1. skorodowany układ hamulcowy tylnej osi - tarcze, klocki oraz zaciski hamulcowe kwalifikują się do wymiany (fot.5).

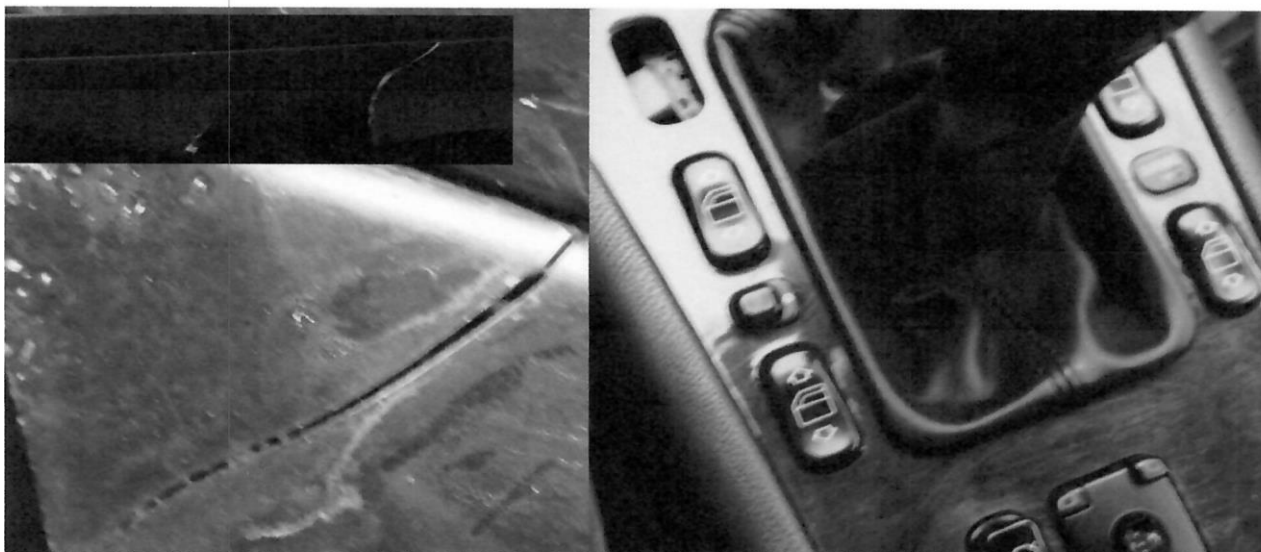
fot. 6,7 usterki drobne

2. szereg drobnych usterek - ułamana antena, uszkodzony panel środkowy, zabrudzona tapicerka, nieoryginalna przednia szyba, pęknięty zderzak (fot.6-9).

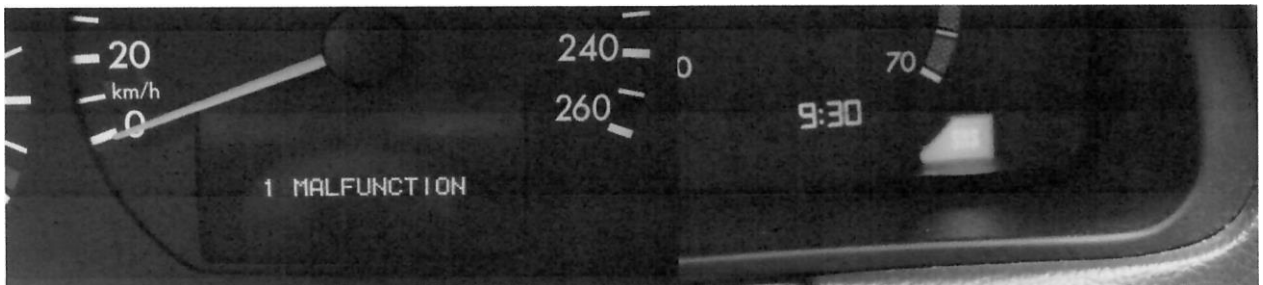
fot. 10,11 awaria systemu SRS

3. Komunikat na zestawie wskaźników - usterka układu SRS (Supplemental Restraint System) Uzupełniający system bezpieczeństwa biernego, składający się z poduszek powietrznych oraz napinaczy pasów bezpieczeństwa jest w pojeździe nieaktywny. Konieczna jest weryfikacja przyczyn tej usterki. W obecnym stanie, w sytuacji krytycznej pojazd nie będzie chronił pasażerów tj. może nie nastąpić odpalenie poduszek powietrznych i/lub napinaczy pasów bezpieczeństwa (fot.10,11) .

Dalsza eksploatacja pojazdu jest niebezpieczna z dwóch przyczyn - awarii sytemu bezpieczeństwa biernego SRS oraz silnemu skorodowaniu nadwozia pojazdu. Należy mieć na uwadze, że jest to nadwozie samonośne którego konstrukcja przenosi naprężenia a integralność całego nadwozia stanowi o bezpieczeństwie pojazdu. Materiał nie posiada już odpowiednich własności fizykochemicznych i w przypadku kolizji nie będzie wykazywał dostatecznej pochłanianości energii. Uzupełniający system bezpieczeństwa biernego SRS podczas kolizji również nie będzie stanowił ochrony dla bezpieczeństwa pasażerów. Wobec znacznego wyeksploatowania pojazdu, wieku, przebiegu oraz niewielkiej jego wartości, próba przywrócenia zdadności pojazdu do dalszej eksploatacji jest ekonomicznie nieuzasadniona.

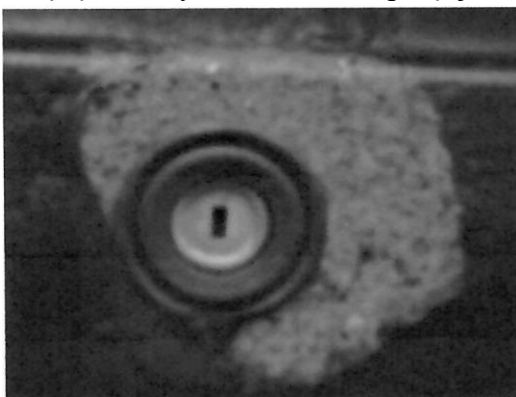
fot. 12 klapa bagażnika

4. Krytyczny stan powłoki blacharsko - lakierniczej obejmujący całe nadwozie pojazdu, w tym wnękę komory silnika oraz osprzęt jednostki napędowej.
